Enhancement of Valtellina Cultural District - experiences

A sustainable management process through the preventive and planned conservation methodology: the Conservation Plan of the complex of St. Anthony

25 May 2016

Valtellina Cultural District

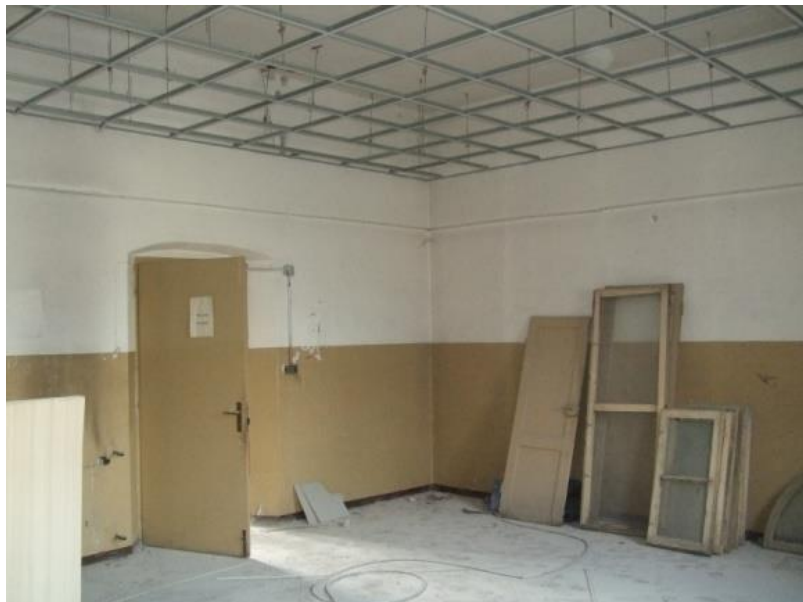
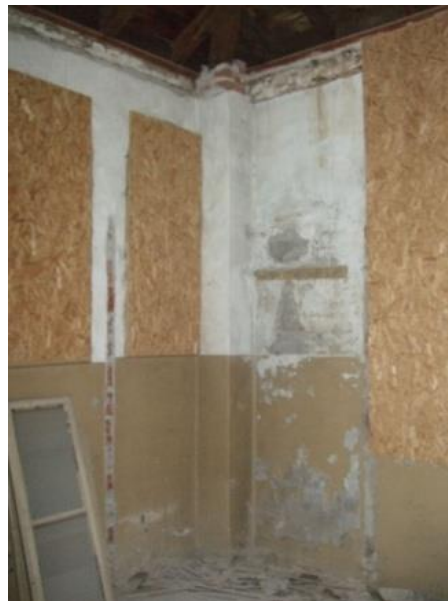
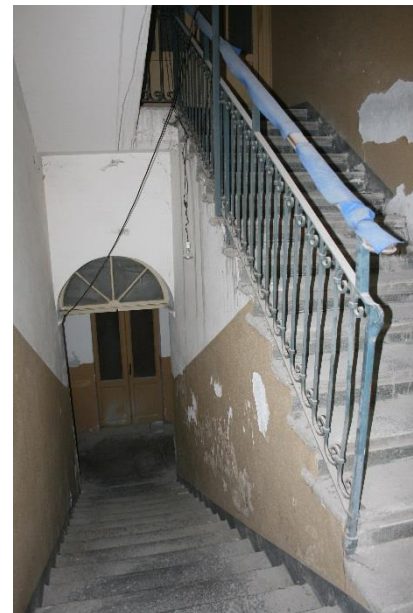
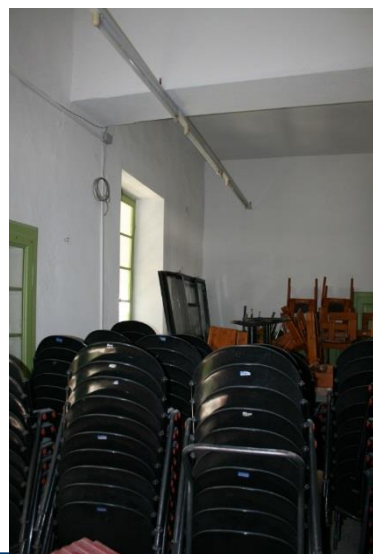
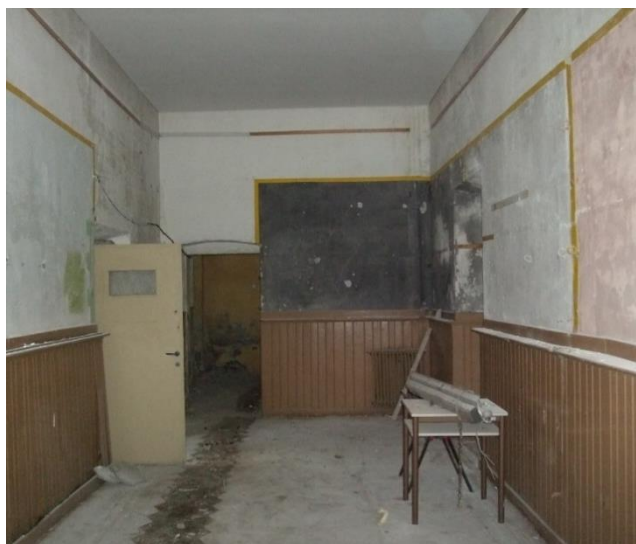
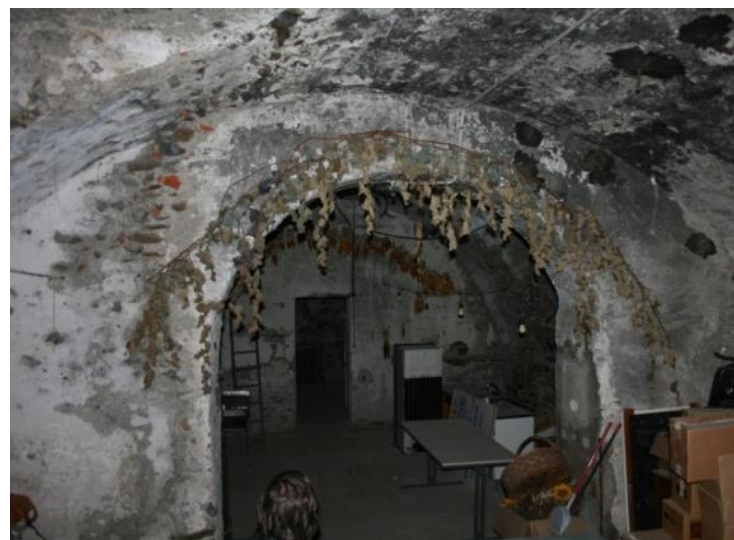
Non used and abandoned spaces

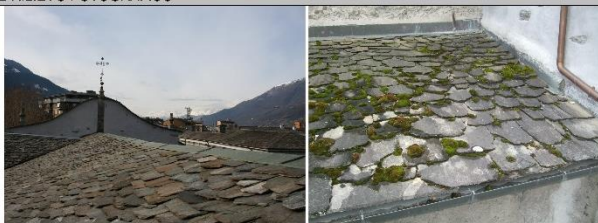
Tavola codifica
n. 12, 8

DANNI		Gravità	Urgenza	Diffusione
Validità	Dal: -2015 Al: -			
Degrado, descrizione e commento	La copertura 001.B.CP.Mn.01 ha diverse perdite, con infiltrazioni d'acqua che raggiungono l'intradosso delle volte del deambulatorio del chiostro Nord. Cfr. Tav. 22	2	3	30%
	Tutti i manti di copertura (in particolare le falde settentrionali dell'auditorium) presentano muschi e patine biologiche	1	1	20%
	-

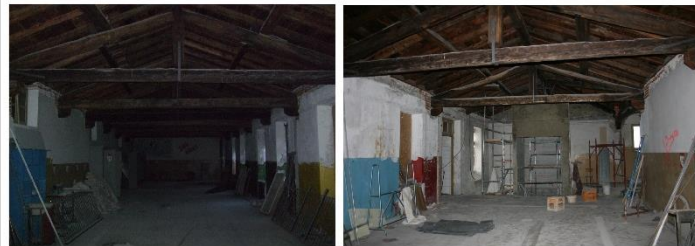
Tavola
codifica n. 1b

GRUPPO DI CONSERVAZIONE		Gravità	Urgenza	Diffusione
Validità	Dal: -			
	Al: -			
Giudizio sintetico e descrittivo dello stato di conservazione complessivo del locale	Presenza di materiale accantonato a ridosso delle pareti del locale	1	1	-
	Rivestimenti interni: presenza di distacchi, rigonfiamenti e mancanze degli strati di tinteggiatura sintetica (pellicolante)	1	1	60%
	Rivestimenti interni: distacchi e disgregazione e macchie sugli intonaci	1	1	20%
	Infissi: Tutti i telai mobili sono divelti dalle loro sedi e accantonati lungo le pareti. Molte persiane esterne sono appoggiate internamente come forma di tamponamento provvisoria delle aperture per evitare l'ingresso di volatili. Molti vetri delle specchiature sono rotti, anche nei sopraelevati fissi.	1	3	70%
	Struttura di copertura: deposito di guano sulle travi e sulla catene lignee	1	2	20%
	Pavimentazione: deposito superficiale	1	1	100%

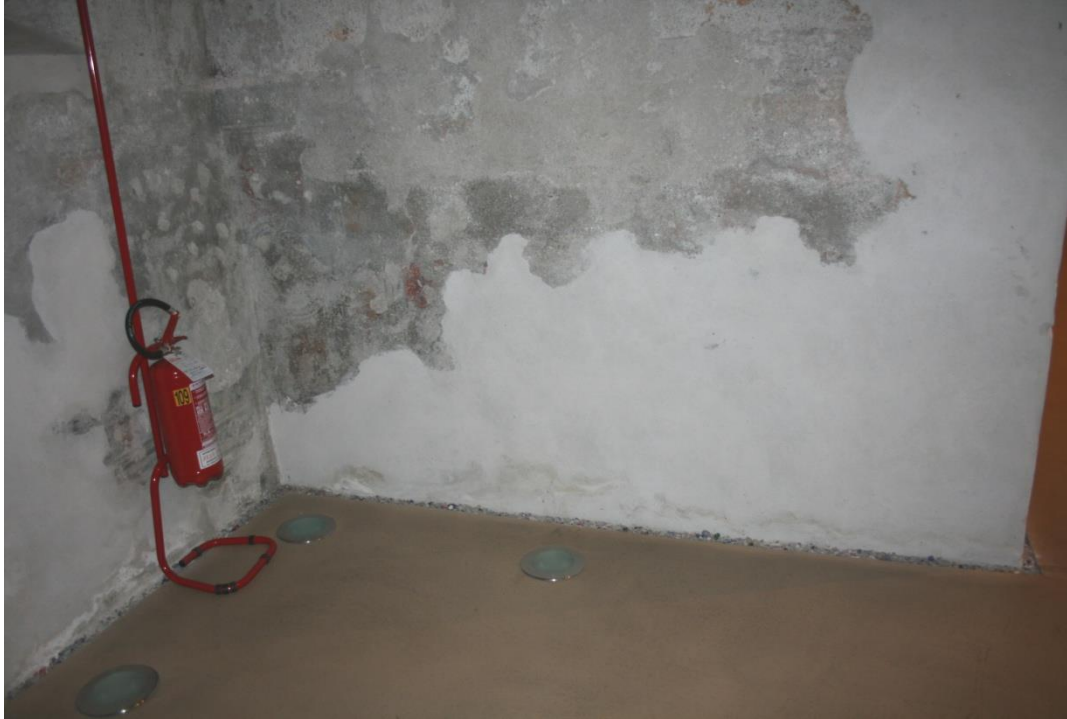
Auditorium: humidity and efflorescence on the low plaster, beside the frescos (first left chapel)
