HERITAGE & CULTURAL LANDSCAPE: THE VALUE OF CONSERVATION

Technician in inspection and maintenance of historical buildings

| | Complesso della Beata Vergine Assunta - Morbegno | Cod. | Pagina 1 di 44 |

| CAP. 3 – DESCRIZIONE DELL'ATTIVITÀ ISPETTIVA | | | |
|--|--|---|--|
| Data di esecuzione dell'ispezione | 07/09/2012 | | |

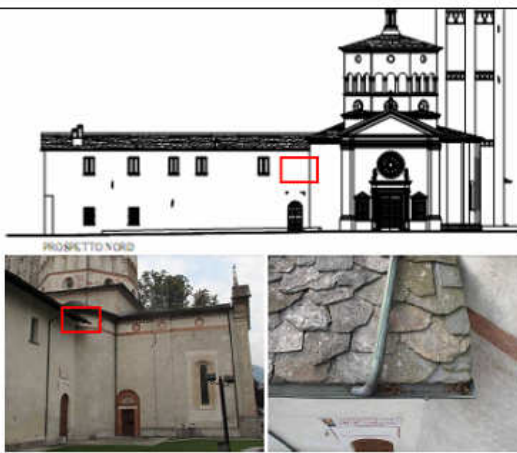
| | Capitolo – lato nord | Impianto smaltimento acque meteoriche |

| Presenza di foglie nel canale di gronda | | |
| Gravità <input type="checkbox"/> bassa <input checked="" type="checkbox"/> media <input type="checkbox"/> alta | | |
| La presenza di foglie, terriccio o altro materiale nel canale di gronda potrebbe compromettere il corretto funzionamento dell'impianto di smaltimento delle acque meteoriche e conseguenti infiltrazioni d'acqua | | |
| Urgenza <input type="checkbox"/> 1 <input checked="" type="checkbox"/> 2 <input type="checkbox"/> 3 | | |

NOTE Durante l'attività ispettiva sono stati puliti i canali

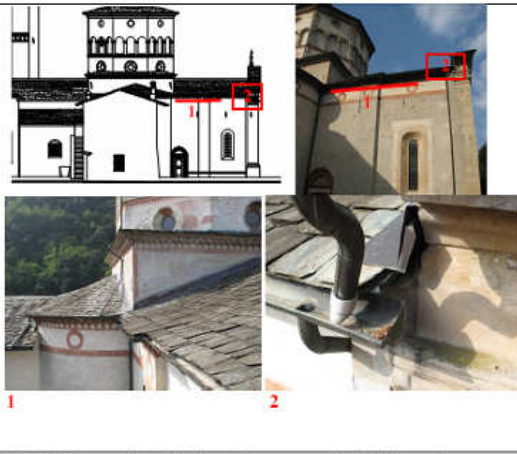
| | Chiesa – lato ovest, cappella laterale | Impianto smaltimento acque meteoriche |

| Presenza di foglie nel canale di gronda | | |
| Gravità <input type="checkbox"/> bassa <input checked="" type="checkbox"/> media <input type="checkbox"/> alta | | |
| La presenza di foglie, terriccio o altro materiale nel canale di gronda potrebbe compromettere il corretto funzionamento dell'impianto di smaltimento delle acque meteoriche e conseguenti infiltrazioni d'acqua | | |
| Urgenza <input type="checkbox"/> 1 <input checked="" type="checkbox"/> 2 <input type="checkbox"/> 3 | | |

NOTE Durante l'attività ispettiva sono stati puliti i canali
