Enhancement of Valtellina Cultural District - experiences

A sustainable management process through the preventive and planned conservation methodology: the Conservation Plan of the complex of St. Anthony

25 May 2016

Valtellina Cultural District

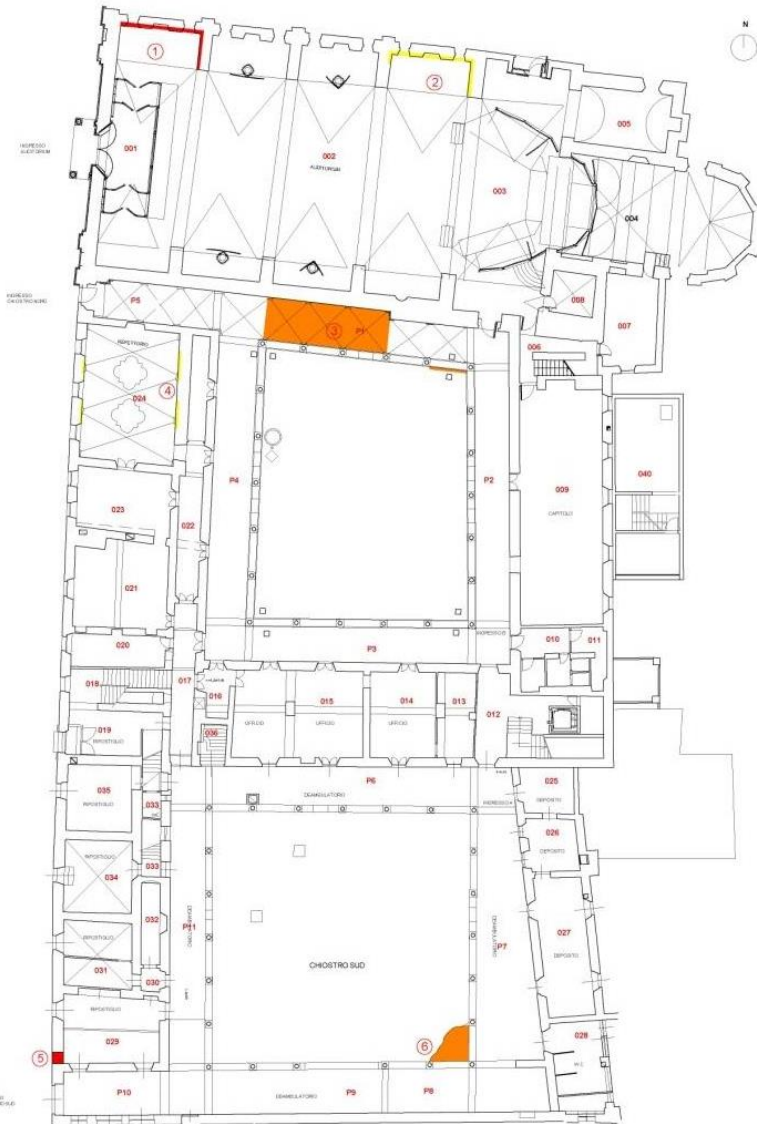
1) Presenza di sali igroscopici su superfici affrescate, con conseguente distacco del film pittorico

2) Presenza di protettivo non trasparente e opacizzato sugli affreschi

3) Sfogliamento del film pittorico sulle volte

4) Leggero sfogliamento del film pittorico sulle pareti

5) Corniglino scoperto con conseguenti infiltrazioni d'acqua

6) Grotta di Lourdes: le acque meteoriche non sono adeguatamente smaltite

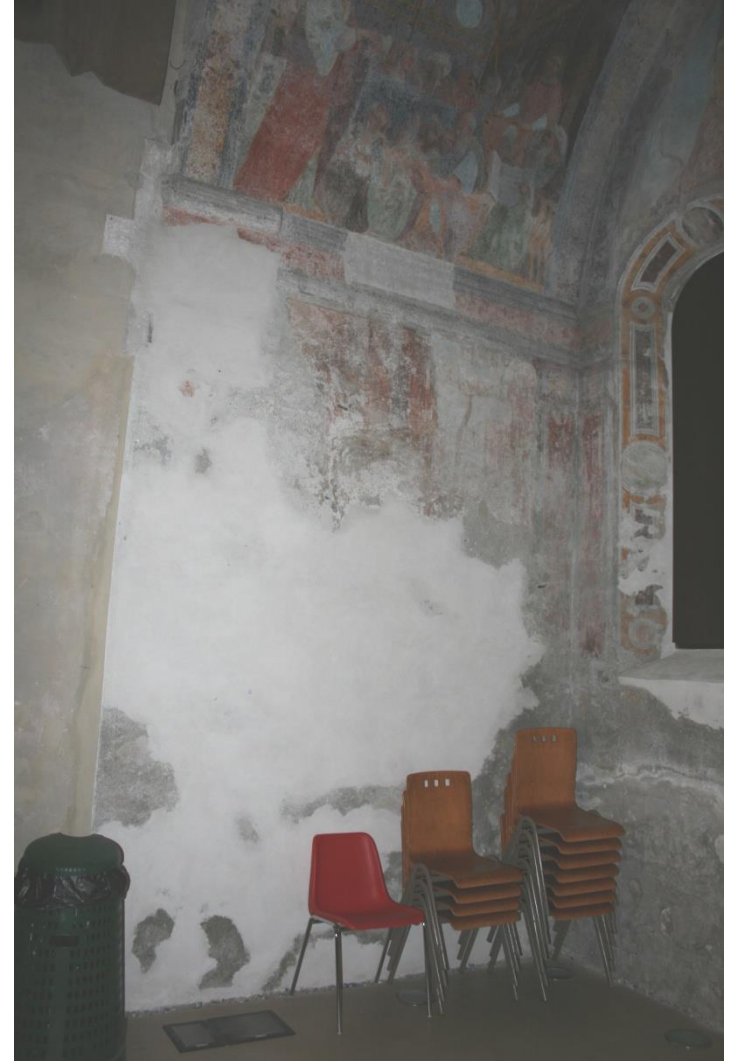
Auditorium: humidity and efflorescence on the low plaster, beside the frescos (first left chapel)

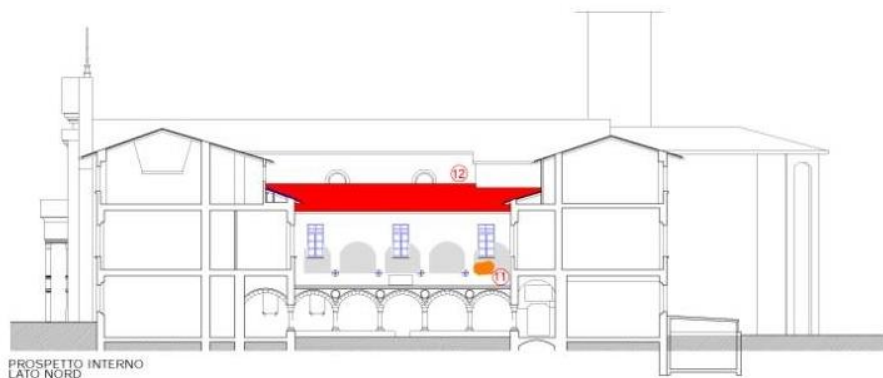
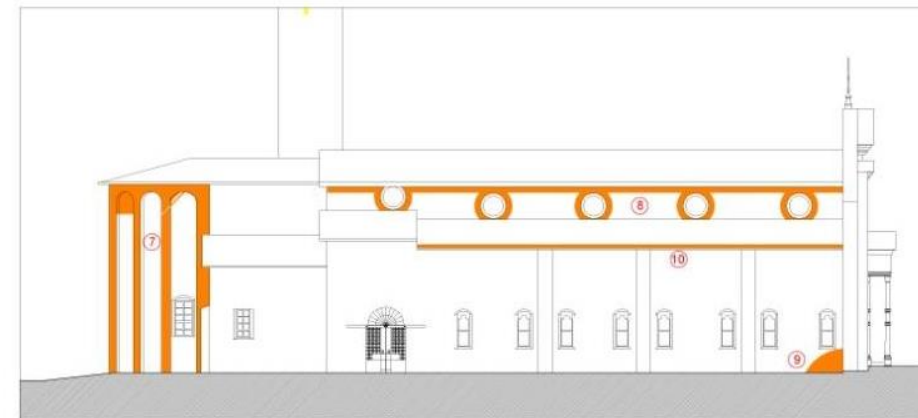
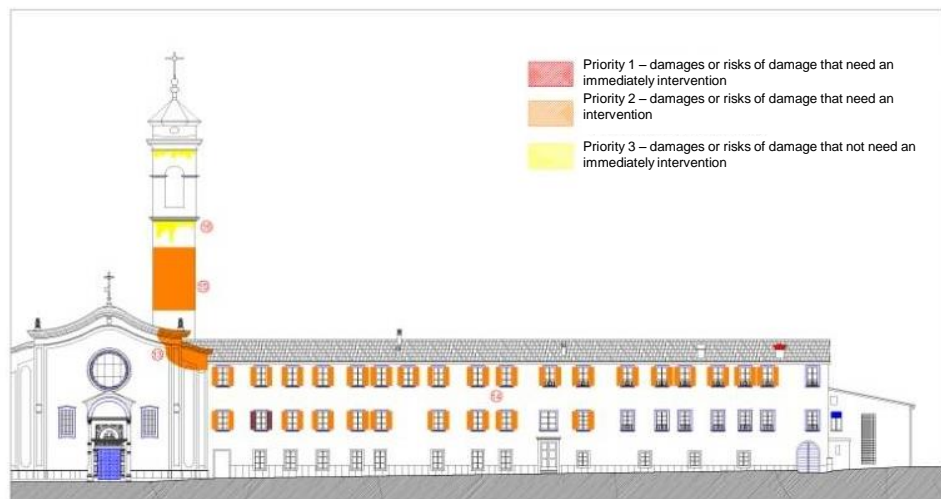
7) Decorazioni pittoriche non restaurate sottoposte a dilavamento

8) Decorazioni pittoriche non restaurate sottoposte a dilavamento

9) Superficie soggetta ad imbibimento idrico

10) Canale di gronda di difficile pulizia. Sottogronda con alcuni travetti degradati

11) Sfogliamento dovuto a percolazione idrica

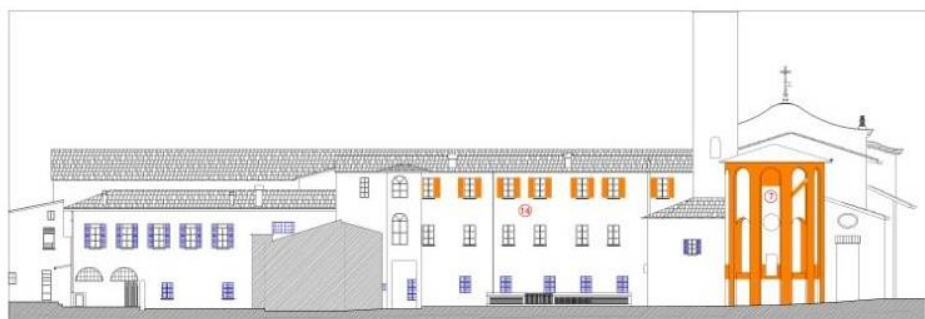
12) Copertura che non garantisce una corretta tenuta all'acqua

14) Persiane che non garantiscono una corretta chiusura

13) Superficie soggetta ad imbibimento idrico
