HERITAGE & CULTURAL LANDSCAPE: THE VALUE OF CONSERVATION

Technician in inspection and maintenance of historical buildings

| | Complesso della Beata Vergine Assunta - Morbegno | Cod. | Pagina 1 di 44 |

| CAP. 3 – DESCRIZIONE DELL'ATTIVITÀ ISPETTIVA | | | |
|--|--|---|--|
| Data di esecuzione dell'ispezione | 07/09/2012 | | |

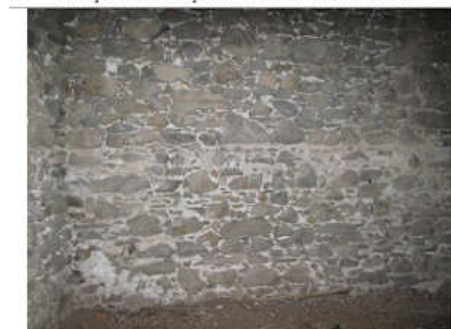
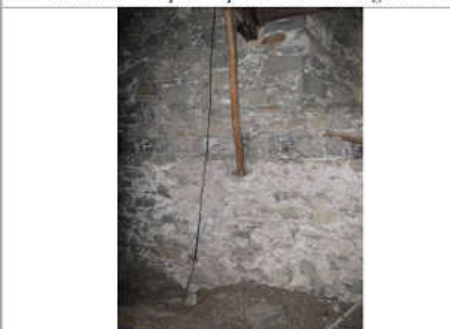
Dettagli dell'interno del campanile che evidenziano la fine della muratura cinquecentesca (il campanile fu sopraelevato tra il 1730 e il 1733)
