INSPECTION OF THE WALLS ON THE EDGE OF THE CLIFF OF ARCO CASTLE NEAR GARDA LAKE

Dario Foppoli Foppoli Moretta e Associati Tirano (SO) – ITALY <u>posta@foppolimoretta.it</u> <u>www.foppolimoretta.it</u>

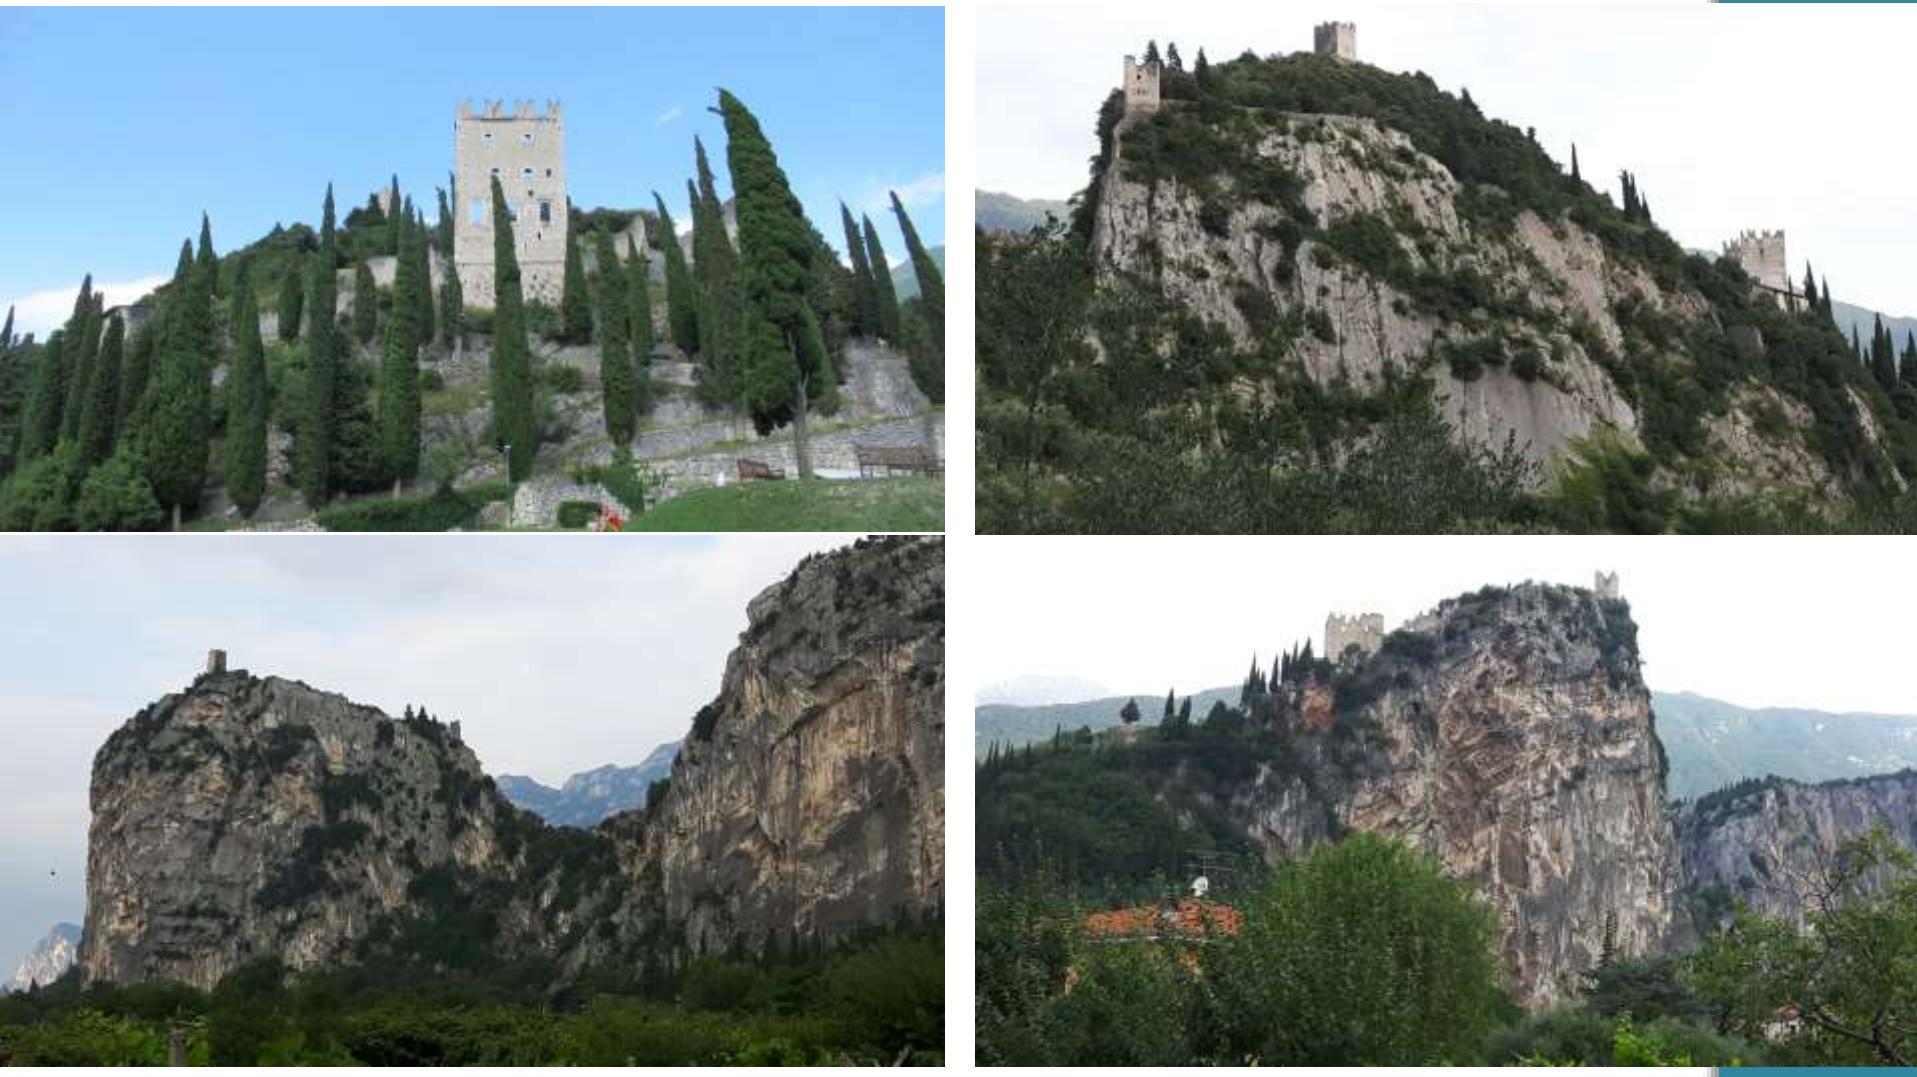
Front views of the cliff where the castle is settled

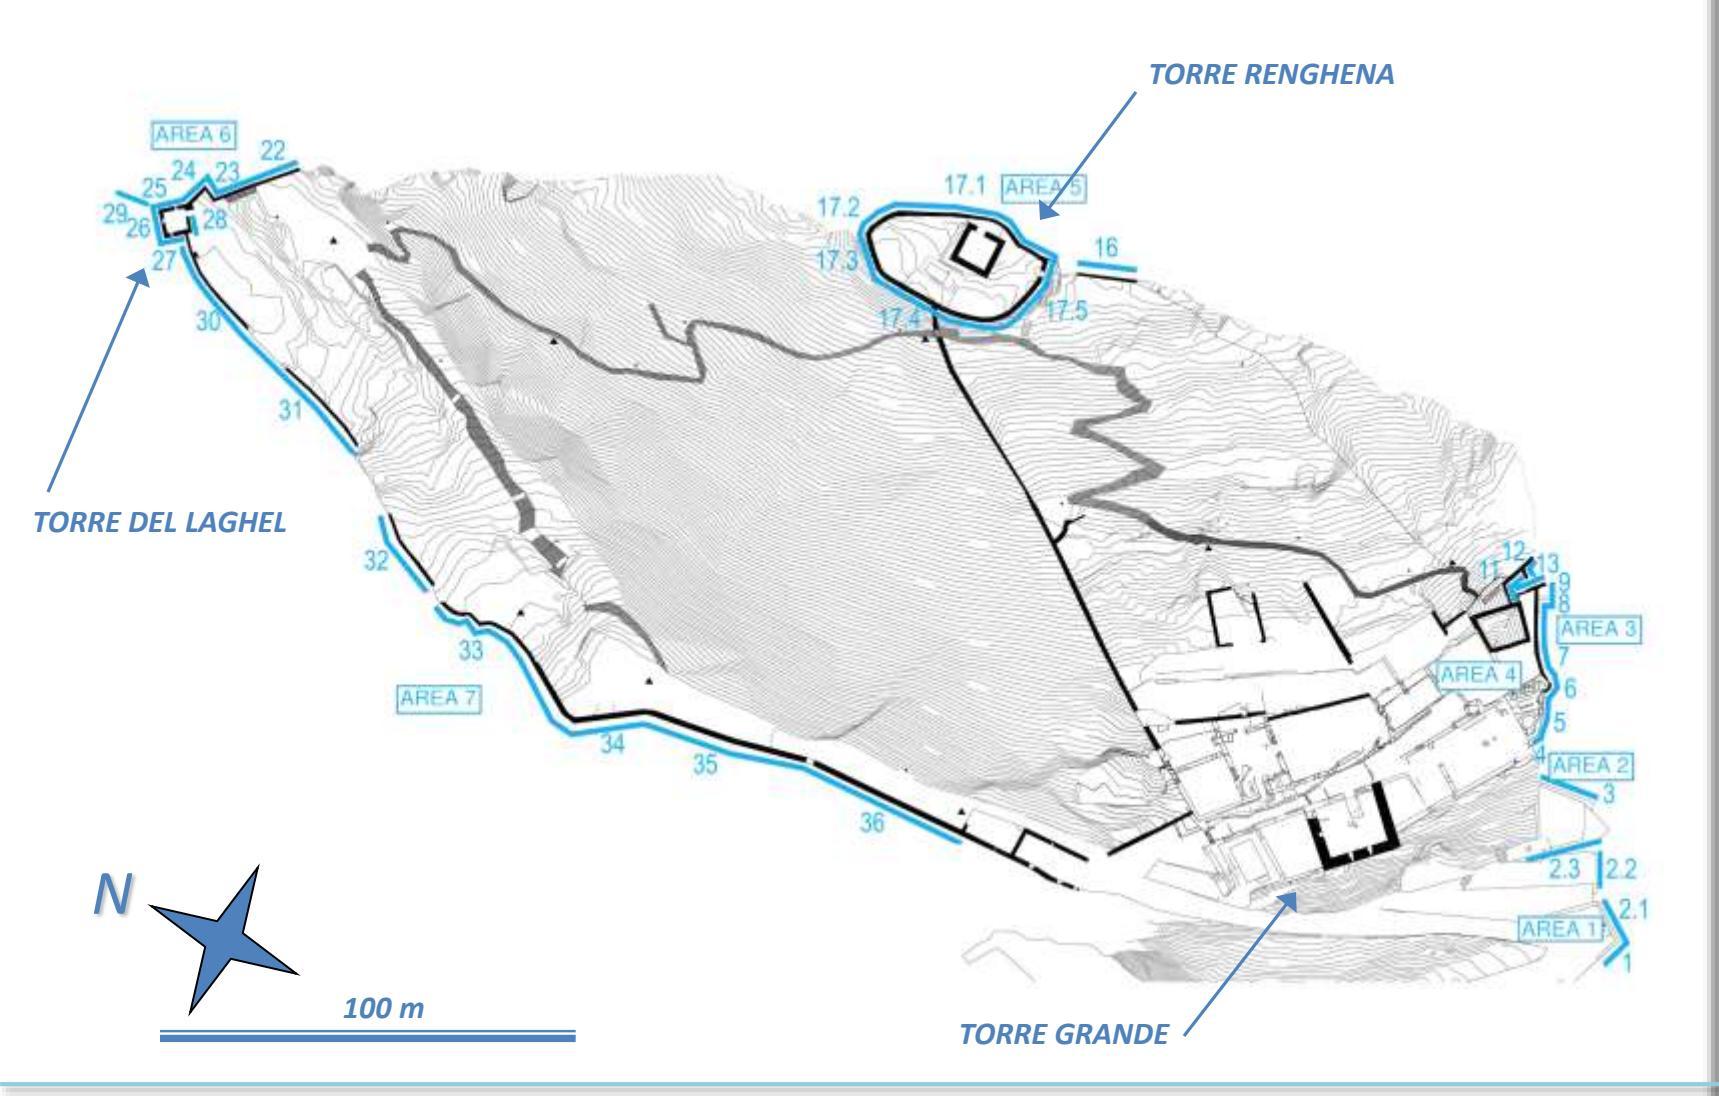
Planimetric view with the location of the inspected walls

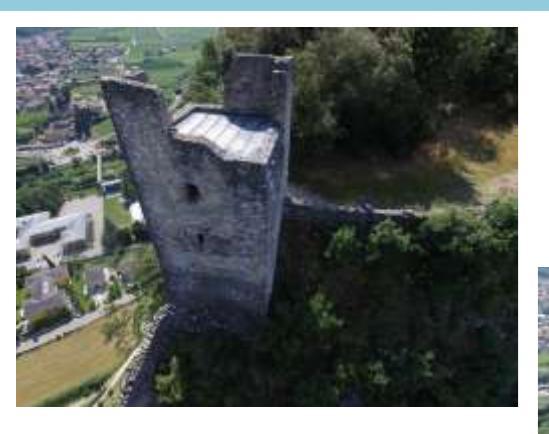
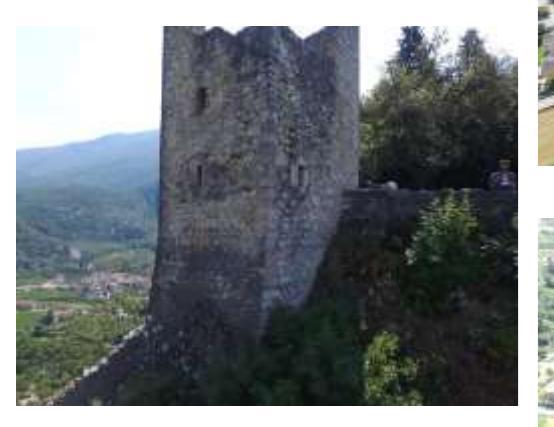
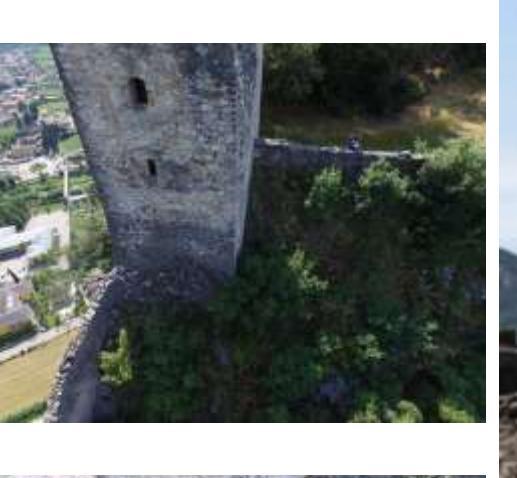
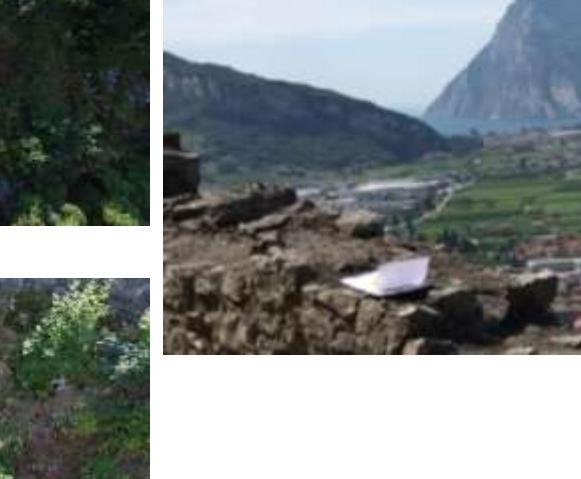
Frames of the north facade of the Laghel Tower

Frames are made with remote controlled drone that is in this case necessary to take the shooting even at inaccessible points

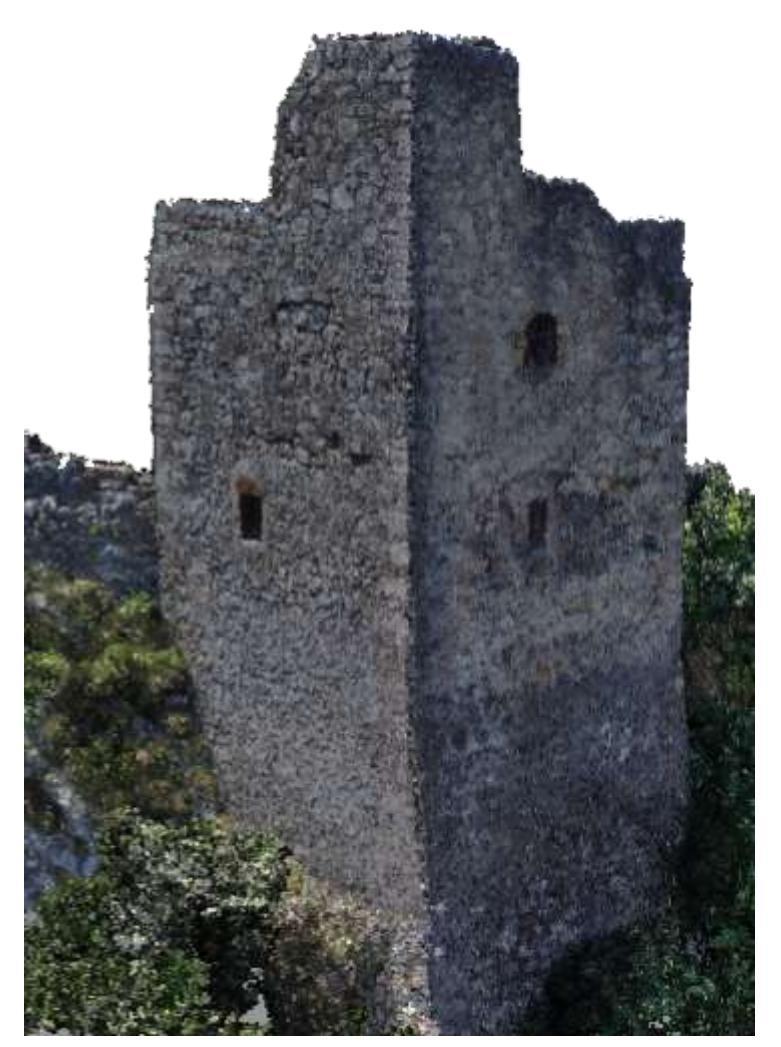
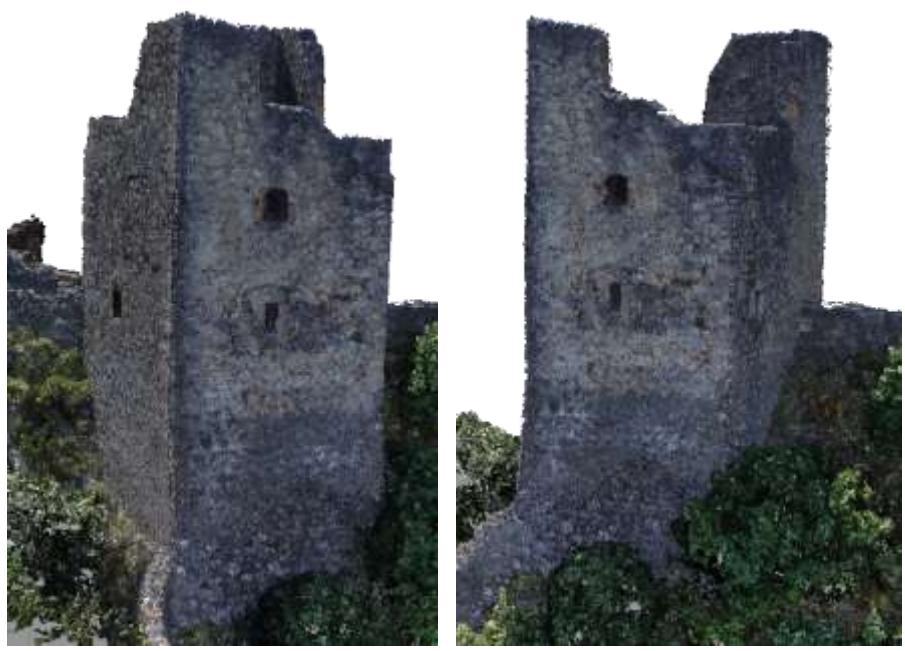
Images of the Point Cloud of the Laghel Tower

Photos are processed using a software that interpolates the image pixels and creates a three-dimensional Point Cloud model.

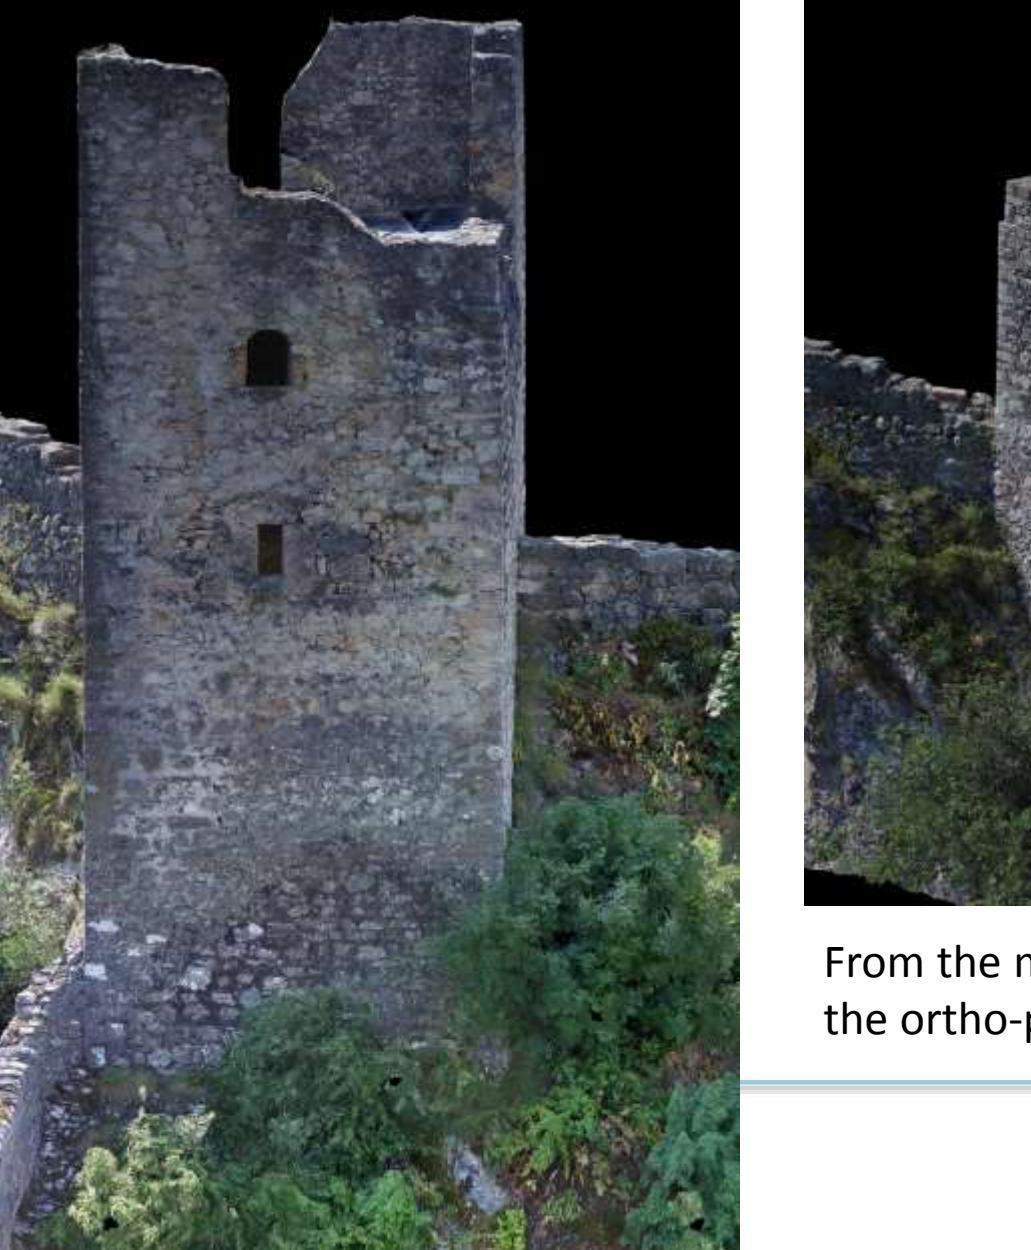
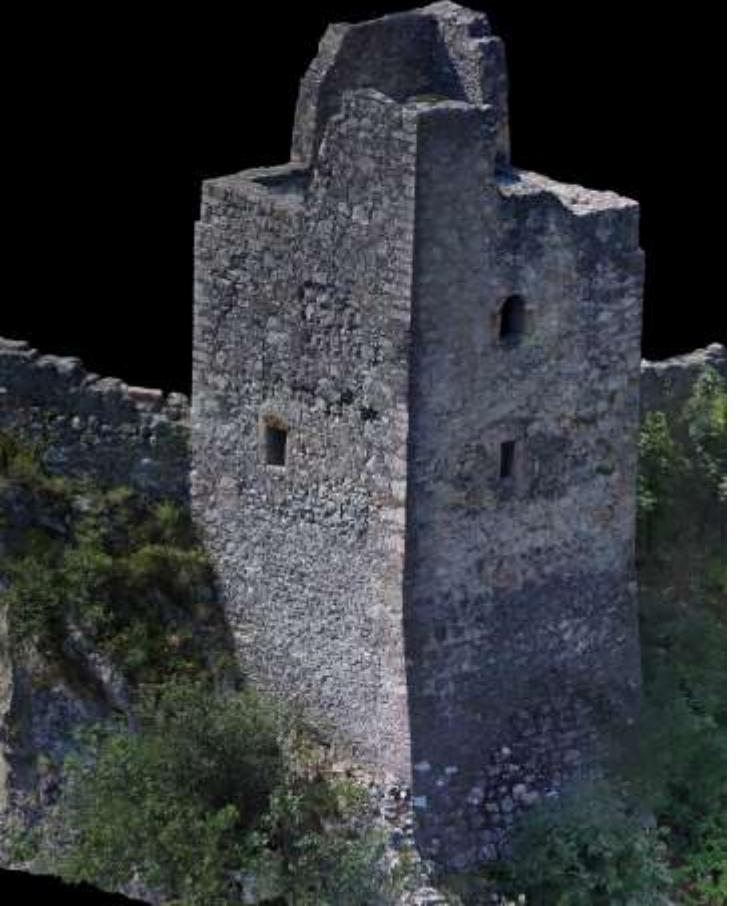
From the model it is possible to take off the ortho-photo of the front views.

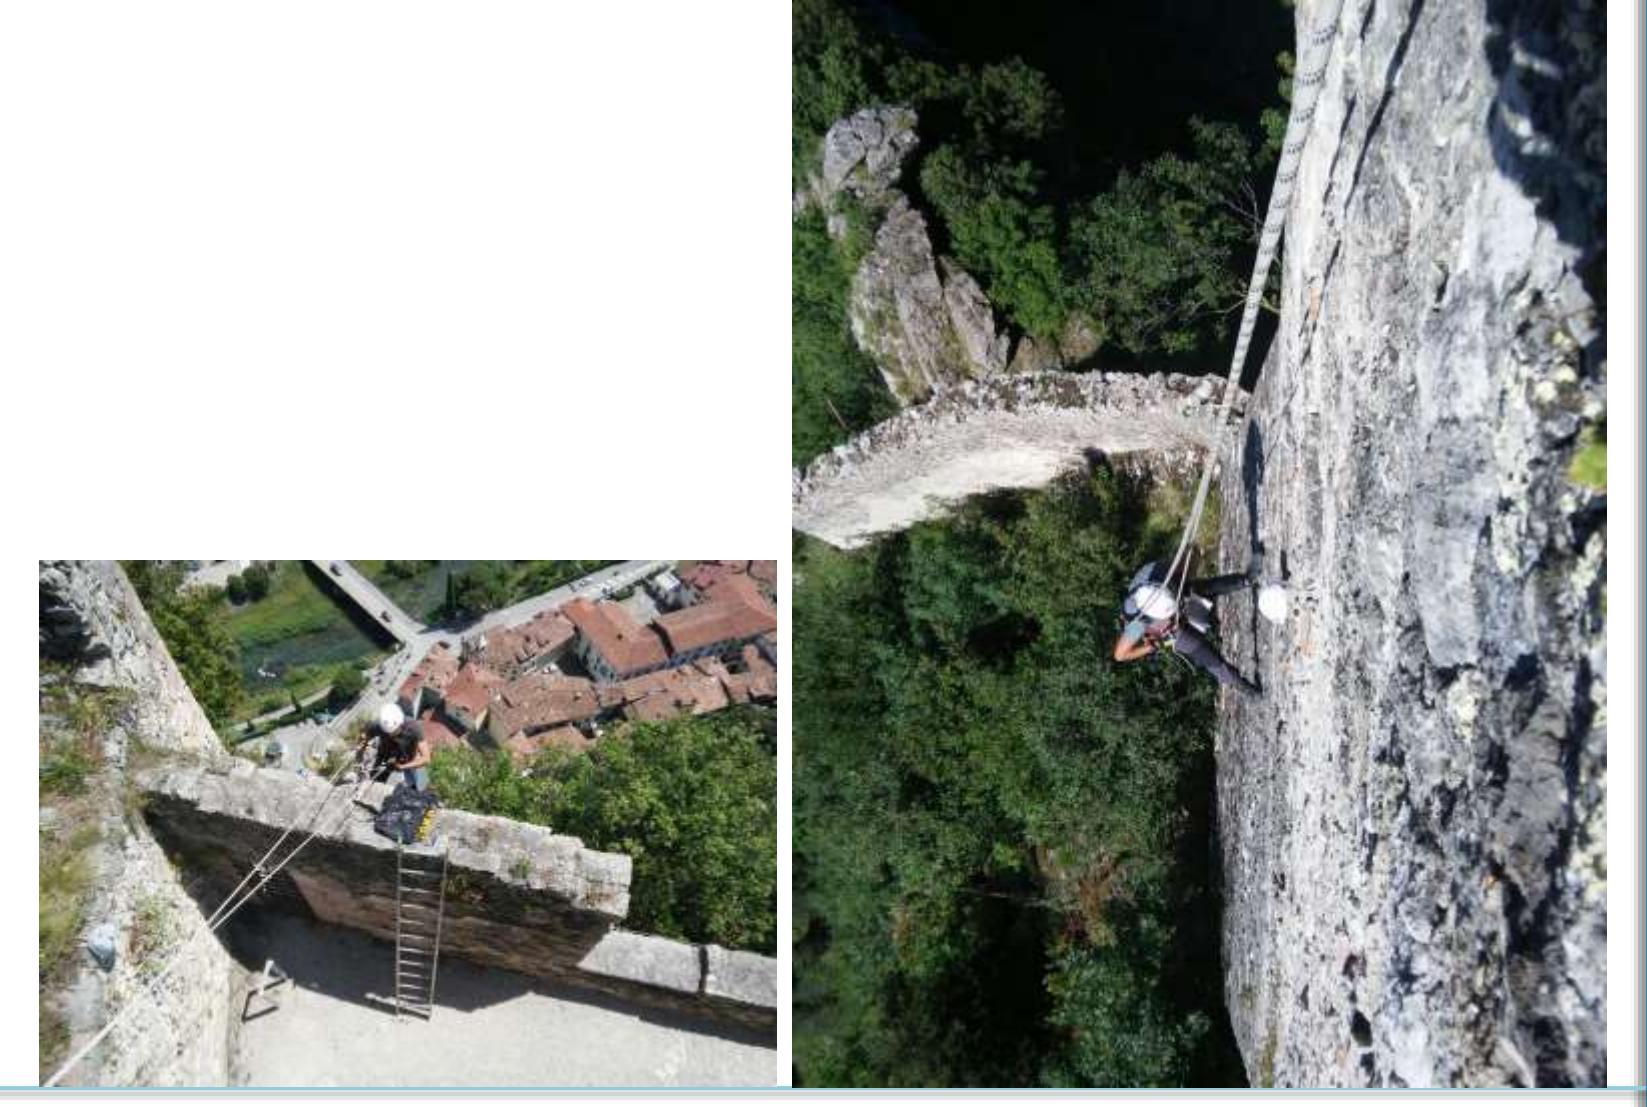
To inspect the walls raising on the edge of the cliff it was necessary to use access and positioning techniques by ropes in compliance with the Italian Health & Safety Code. **Operating modes**

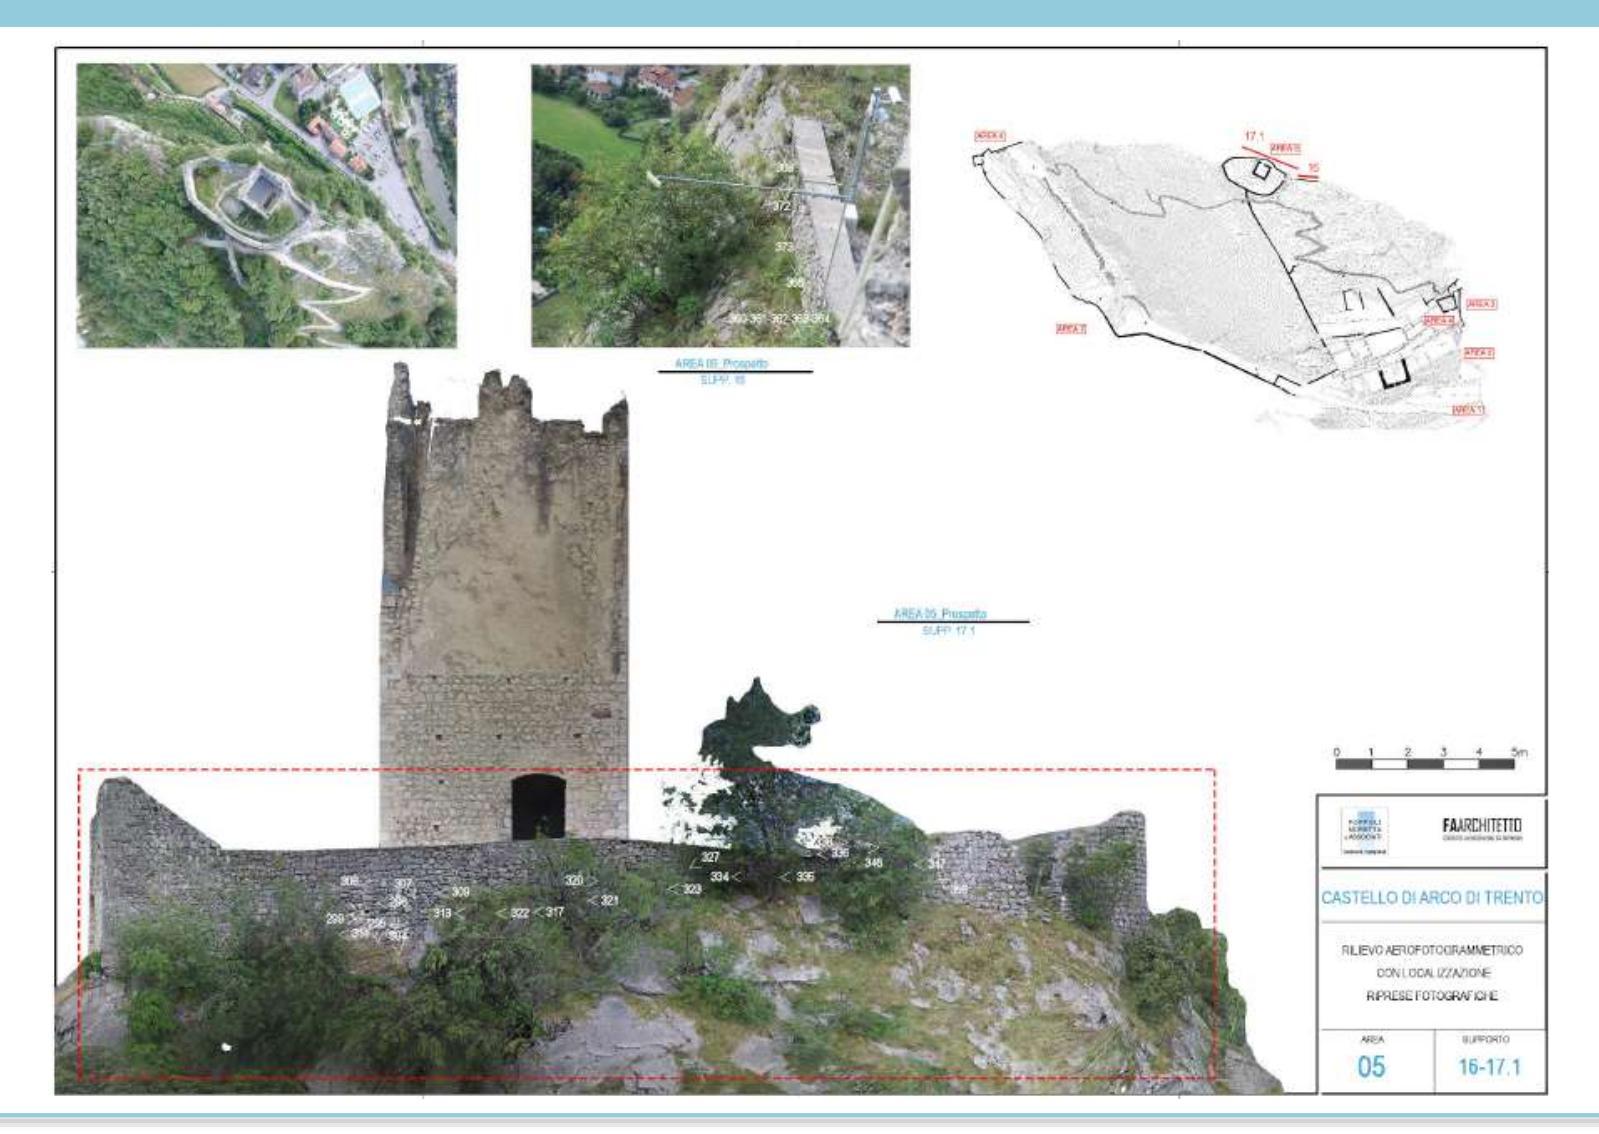
Example of photo-straighten up of the walls and location of photographic shoots.

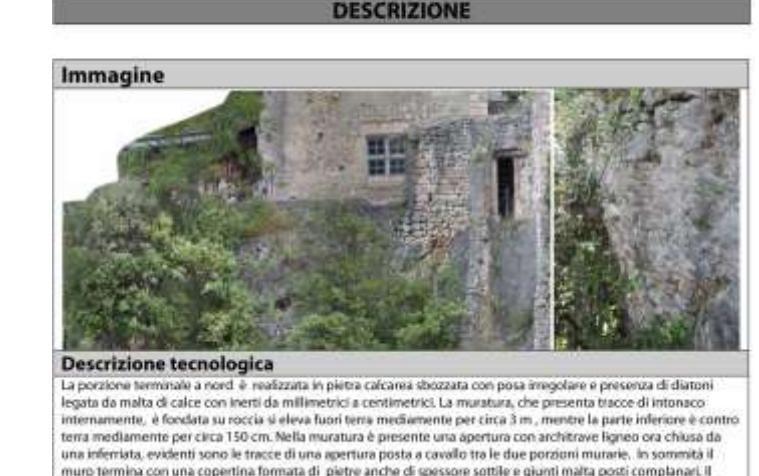
segmento sud: di analogo fattura ma con si eleva dal terreno per circa 100 cm e che termina con una copertina formata di pietre anche di spessore sottile e giunti malta posti complanari. Presenza di muro di contrafforte/sostruzione nella zone sud della muratura, realizzata con tessitura abbastanza regolare.

Esposizione est	
Stato di conservazione generale:	
Anno di realizzazione	Non nota
Documentatione fotografica inpezione	AND Documentatione lotografica ispezione/Supporto 2

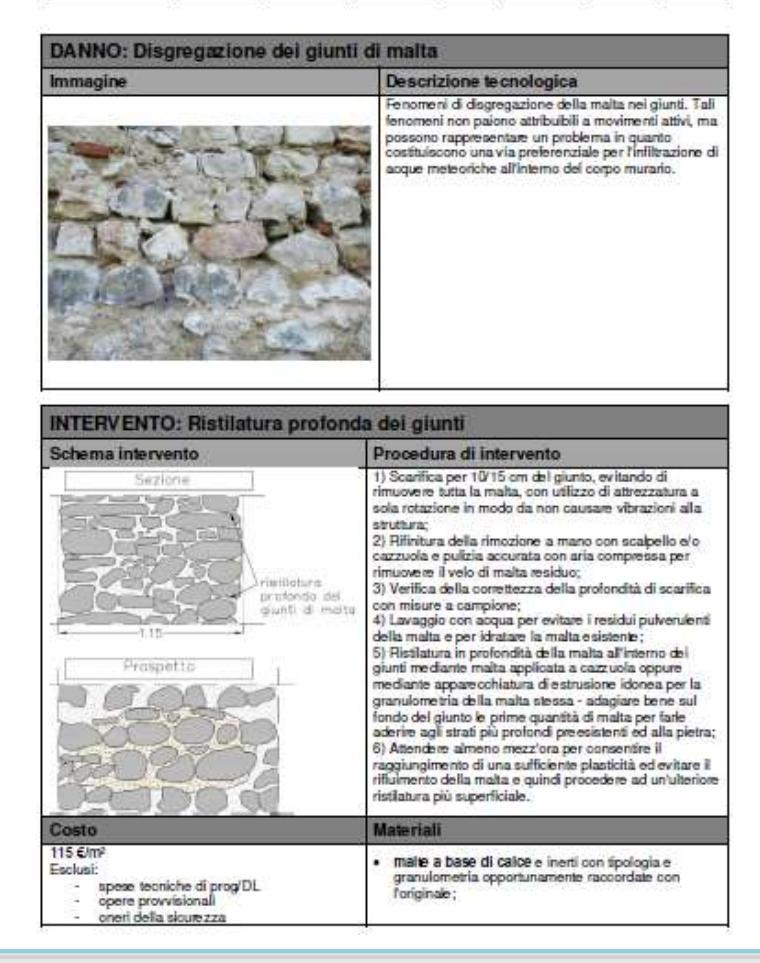
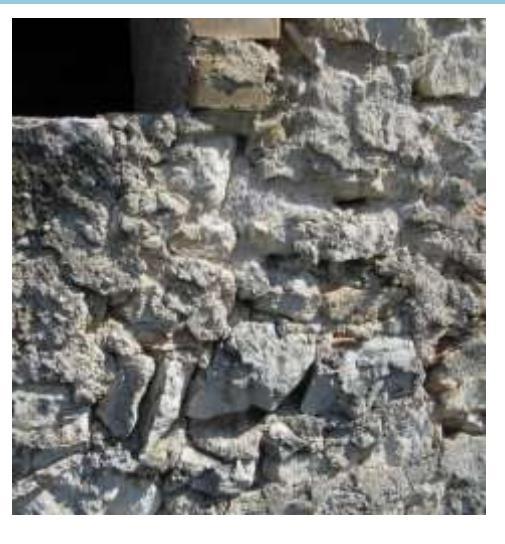
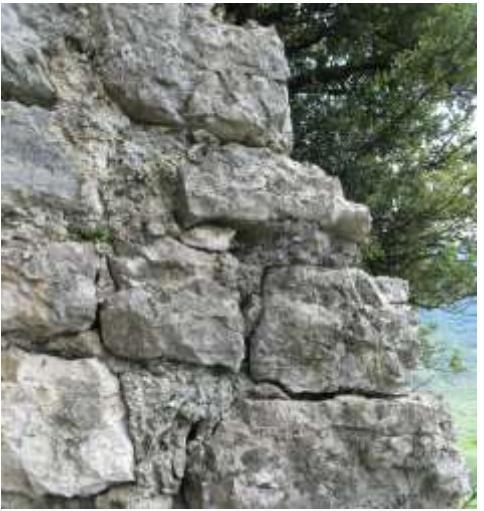
DIFFUSED INTERVENTIONS: disaggregation of mortar joints

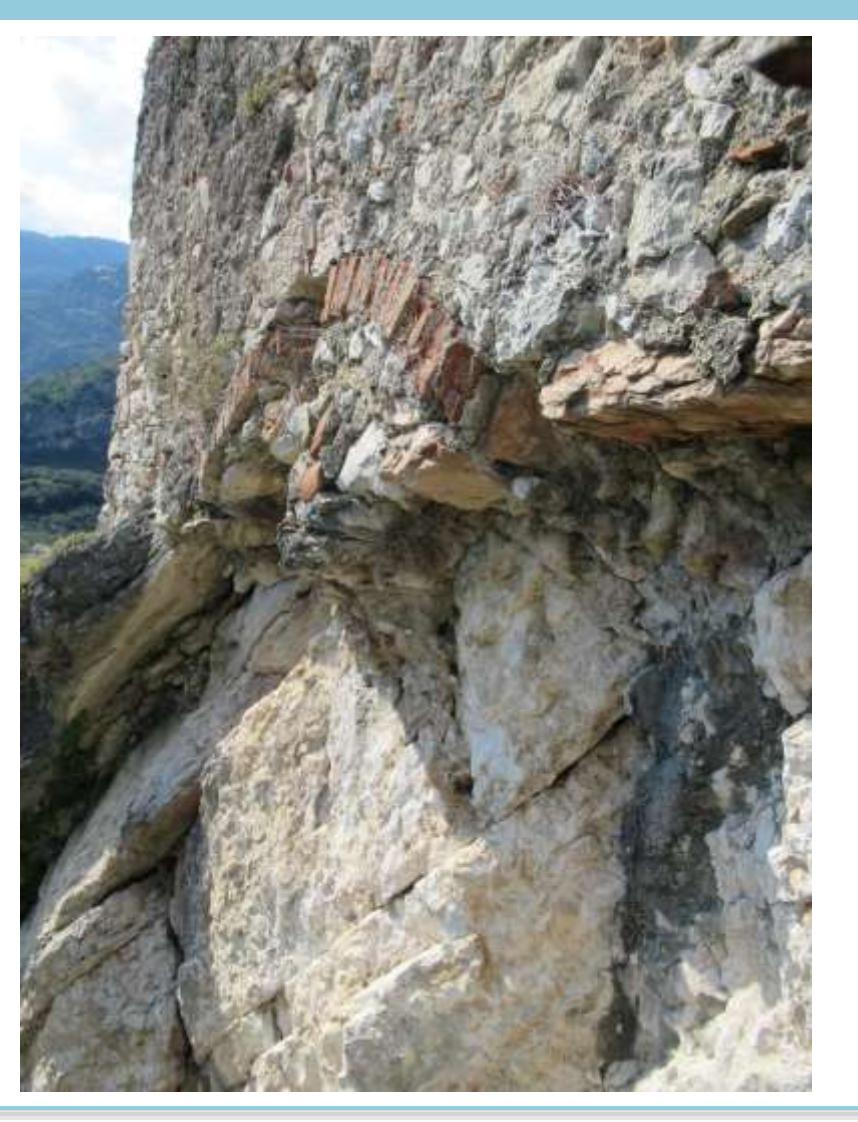
DANNO: Mancanza di appoggio al piede del muro			
Immagine	Descrizione tecnologica		
	Il tratto di muro in fregio alla strada pedonale di accesso risulta al momento sospeso e senza appoggio della fondazione alla roccia alforante sottostante. Potrebbe essere causato dal crolio della roccia sottostante che risulta estremamente stratificata presentando superfici fresche di distacco.		
INTERVENTO: consolidar	nento dell'appoggio al piede del muro 1		
Schema intervento	Procedura di intervento		
VERTICALE	La inuratura antuale risuta sospesa senza pede a fondazione. Occorre procedere alla puntellazione provvisionale della muratura e dalla creazione di una base di fondazione mediante chiodatura della roccia sottostante e realizzazione di un cordolo continuo in c.a. alla base a costituire la fondazione. In alternativa la muratura deve essere arre trata fino a fornire alla stessa un sicuro piede di appoggio.

Costo Definibile esclusivamente sulla base d	Materiali		
specifico progetto	chiodi da roccia     cordolo in c.a.

LOCALIZED INTERVENTIONS: structural improvement of the foundation of the wall

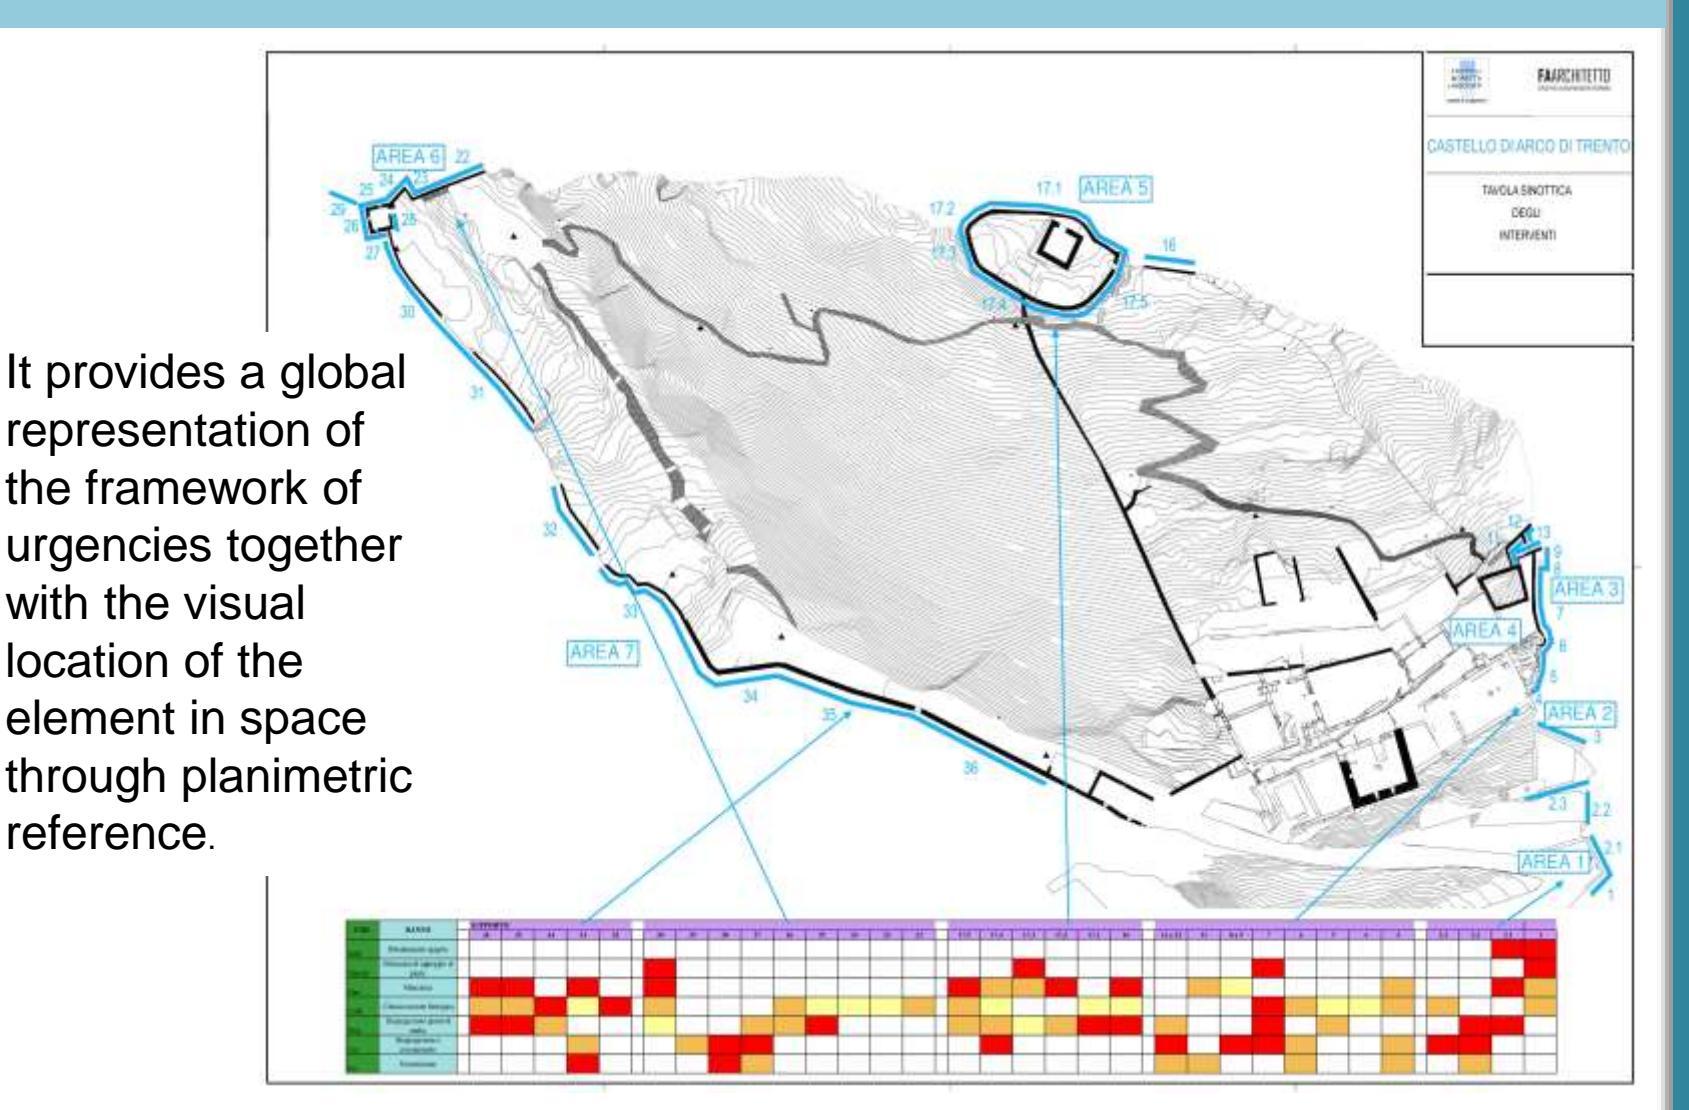
# Synoptic sketch

It also fits in with the specific vision provided by the analytical forms, a global view of the phenomena in progress with their relevant dimension
